**MOŽNOSTI POUŽITIA SEIZMICKÉJ TOMOGRAFIE NA HODNOTENIE PORUŠENOSTI
HORNINOVÉHO MASÍVU NA LOŽISKU DUBRAVSKÝ MASÍV**

**USE OF SEISMIC TOMOGRAPHY IN EVALUATION OF ROCK BODY DISTURBANCE
LEVELS AT DUBRAVSKY MASSIF DEPOSIT**

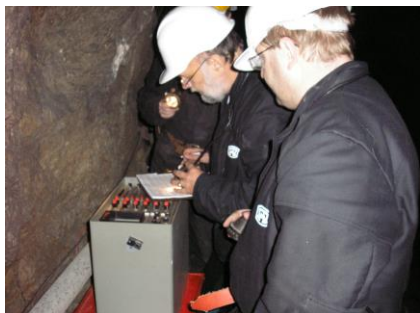
Obr.5 Meracia aparatúra BISON 1580.

Na experimentálne meranie bola použitá 6 – kanálová digitálna seizmická aparatúra BISON 1580 (obr. 5) a na zachytenie seizmického vlnenia horizontálne geofóny PPG s frekvenčným rozsahom 20 až 1500 Hz (obr.6). Na vybudenie seizmického signálu bol použitý úder kladivom na vybranú časť horninového masívu. Cieľom experimentu bolo overiť vhodnosť použitia metodiky a seizmickej aparatúry na identifikáciu porušenosti horninového prostredia magnezitov tektonickými štruktúrami na úrovni horizontu 220 m n. m. v dúbravskej časti ložiska (obr.7).

Experimentálne merania seizmickej tomografie boli uskutočnené na horizonte 220 m n. m. (obr. 7). Na meranie bola použitá 6 – kanálová digitálna seizmická aparatúra BISON 1580 (obr. 5) a na zachytenie seizmického vlnenia horizontálne geofóny PPG s frekvenčným rozsahom 20 až 1500 Hz (obr. 6). Na vybudenie seizmického signálu bol použitý úder kladivom na vybranú časť horninového masívu. Cieľom experimentu bolo overiť vhodnosť použitia metodiky a seizmickej aparatúry na identifikáciu porušenosti horninového prostredia magnezitov na úrovni horizontu 220 m n. m. v dúbravskej časti ložiska tektonickými štruktúrami.

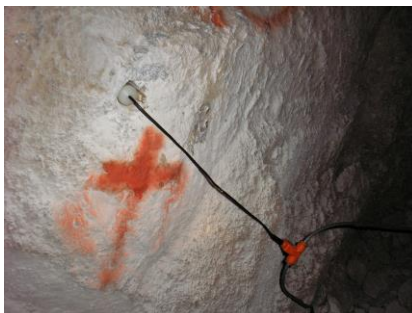
Obr.6 Seizmické snímače (geofóny) typu PPG.

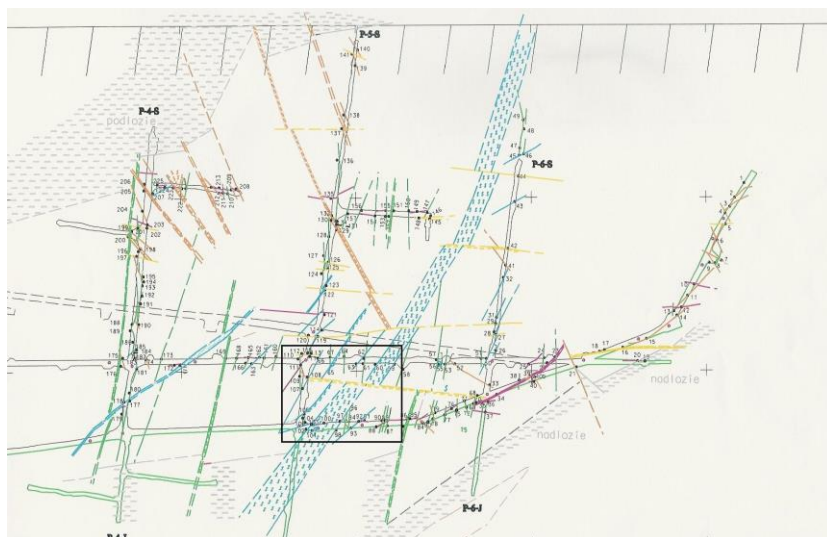
Obr.7 Štruktúrno-geologická banská mapa východnej časti horizontu 220 m n.m. s vyznačeným úsekom merania a pozíciou mikovskej poruchy.

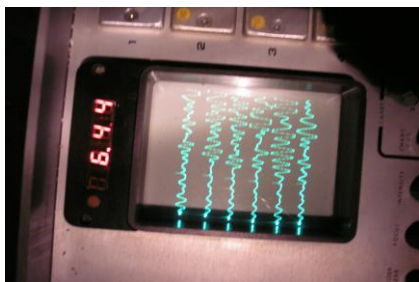
Obr.9a Záznam seizmického vlnenia, ktoré prešlo cez kvázi homogénnu časť horninového prostredia.

Ďalšie dva odstavce sú súradnice geofónov. V deviatom odstavci je uvedená vzdialenosť od zdroja ku geofónu. Priemerné hodnoty rýchlosti šírenia seizmických vln pre kvázi neporušený horninový masív vychádzali v priemere približne $7\,500\text{ m.s}^{-1}$ (od $6\,200$ do $8\,100\text{ m.s}^{-1}$). Záznam vlnenia, je uvedený na (obr. 9a).

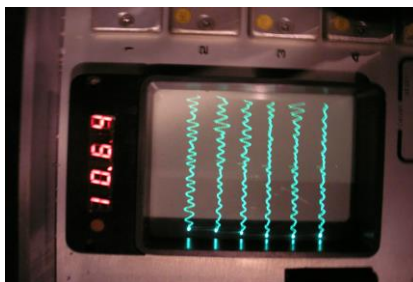
Obr.9b Záznam utlmeného seizmického vlnenia po prechode cez porušenú časť horninového prostredia. Na 4 a 6 geofóne došlo k úplnému utlmeniu seizmického vlnenia.

V tabuľke č 2. sú uvedené príklady hodnôt, ktoré charakterizujú porušenú časť skúmaného horninového masívu. Priemerné hodnoty rýchlosti šírenia seizmických vln vychádzali približne $3\,500\text{ m.s}^{-1}$ (do $5\,600\text{ m.s}^{-1}$). V prípadoch, kde nie sú uvedené hodnoty rýchlostí, seizmické vlnenie neprešlo od zdroja ku geofónu. To znamená, že došlo k úplnému útlmu seizmických vln v danom smere. Záznam utlmeného vlnenia, je uvedený na (obr. 9b).
